Dräger Panorama Nova

Service info
adembescherming
PM VT - SI 02 2009

Invetten beugels Panorama Nova

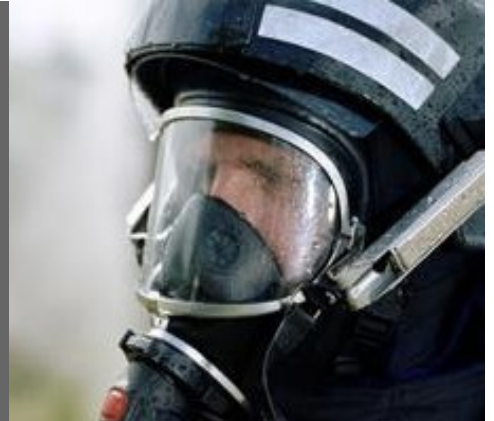
Door reiniging kan het voorkomen dat de beugels van het Panorama Nova SP gelaatstuk stroever gaan lopen. De oorzaak hiervan is dat het vet dat tussen de beugels zit door het reinigingsmiddel wordt verwijderd. De beugel dient daarom dan ook, conform de onderhoudsinstructies, regelmatig ingevet te worden. Het voorgeschreven middel hiervoor is Voltalef 90 (bestelnummer 38xxxxxx).

Voor een goede bereikbaarheid voor het invetten van alle delen wordt geadviseerd om de beugel te demonteren. Ga hiervoor als volgt te werk:

Pak met een punttang de geleidingsbuis (1) beet en trek deze een paar centimeter uit. Kantel, terwijl u de geleidingsbus uitgetrokken houdt, het borgclipje (2) in de richting van de pijl en laat deze door de opening vallen. Houdt uw hand achter de ontstane opening en laat de geleidingsbus voorzichtig los. U kunt nu de beugel demonteren.

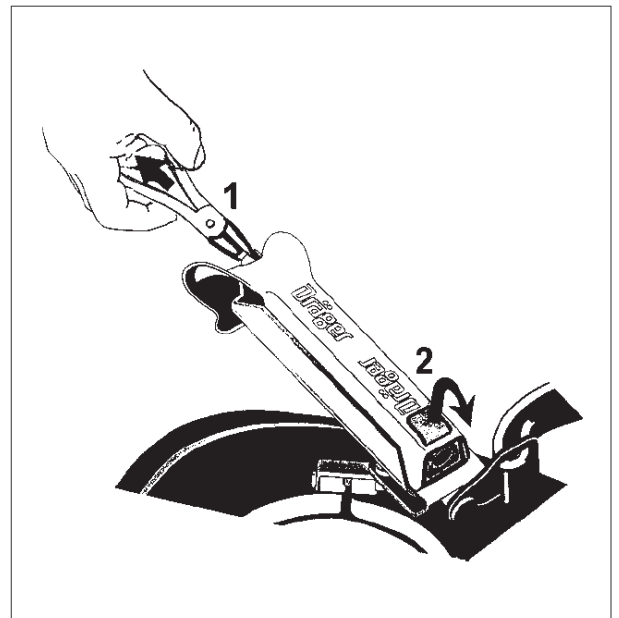
De beugel kan nu weer samengebouwd worden. Plaats de twee helften van de beugel op elkaar en voer de geleidingsbuis met veer door het gat van de beugel. Duw de geleidingsbuis zover door dat deze met de punttang (1) is beet te pakken. Trek de geleidingsbuis een centimeter naar achteren. Plaats borgclip van binnenuit terug en laat de geleidebeugel voorzichtig los.

Controleer de beugel door deze een aantal keer uit te trekken.
