Dräger I-Punkt

Befestigung der Panorama Nova Ausatemventilfeder

April 2016

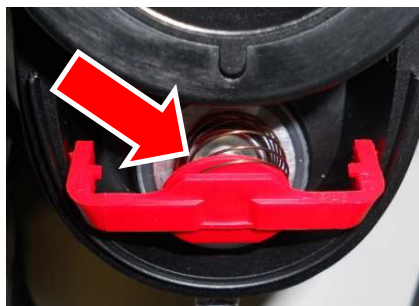
Bei einer intern durchgeführten Stichprobe wurde bei einzelnen Masken festgestellt, dass die Ausatemventilfeder nicht vollständig in der dafür vorgesehenen Nut der Federbrücke eingefädelt war.

Feder teilweise nicht in Federbrücke

Diese nicht vollständig ausgeführte Montage hat bei normaler Nutzung keinen direkten Einfluss auf die Atemperformance der Maske. Im Rahmen der Dicht- und Funktionsprüfung auf einem Prüfgerät ist diese unvollständige Verbindung nicht direkt erkennbar. Es bedarf einer Sichtprüfung der Verbindung der Ausatemventilfeder zur Federbrücke, um eine ordnungsgemäß eingebaute Feder eindeutig zu identifizieren. Sofern es nötig ist, muss die Feder in die Federbrücke gemäß Gerätewarhandbuch eingerastet werden.

Wir bitten Sie daher, diese Verbindung bei den Ihnen vorliegenden Panorama Nova Atemschutzvollmasken zu überprüfen und dort, wo notwendig zu korrigieren. Diese Überprüfung ist entsprechend den verfügbaren Servicedokumentationen durchzuführen. Die unten abgedruckten Bilder dienen der Illustration. Bei Zweifel oder weiteren Fragen, wenden Sie sich bitte an Ihren lokalen Dräger Service.

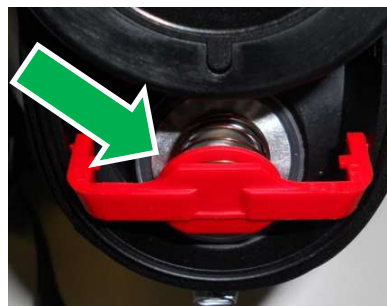
Feder korrekt in Federbrücke montiert

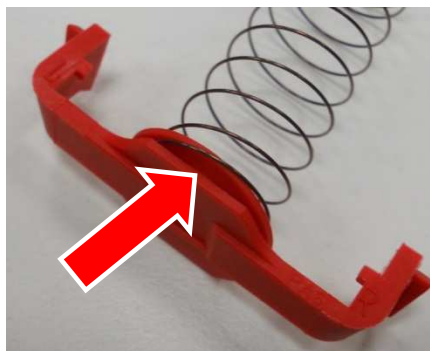
Feder teilweise nicht in Federbrücke

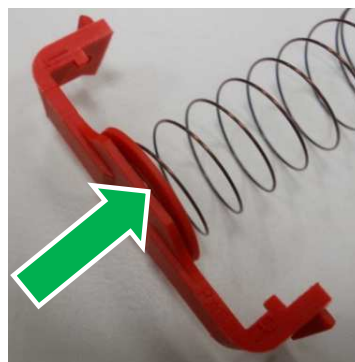
Feder korrekt in Federbrücke eingerastet
